## Problém s datováním kříže na Křížové ulici v Odrách

Květoslav Wiltsch,  
předseda Historicko-vlastivědného spolku v Odrách

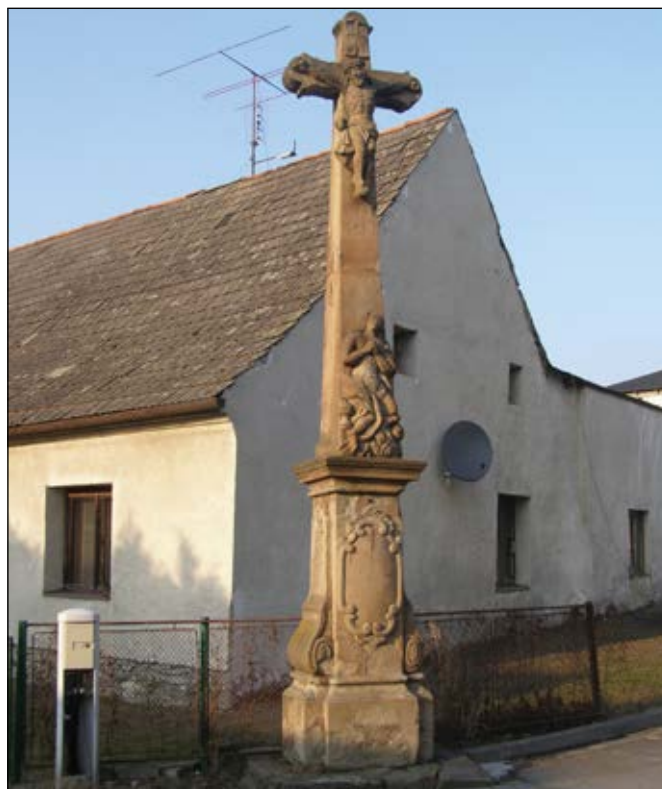
Celkový pohled na kříž v Křížové ulici s domem č. 15

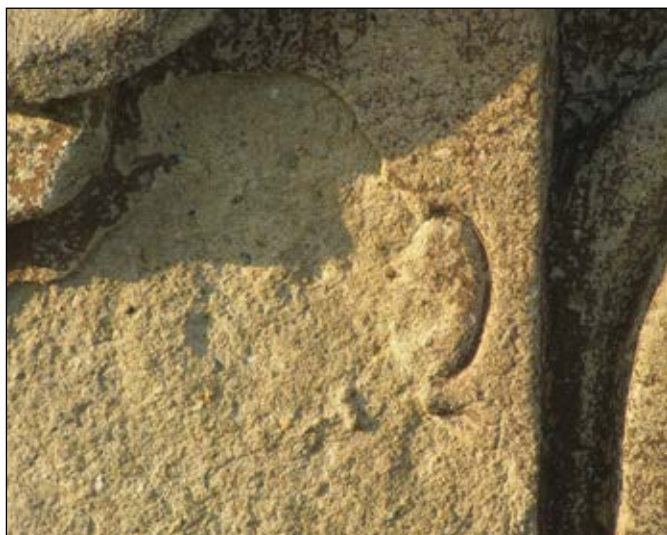
Detail poškozeného vročení se zbytkem číslice 0

Pod ozdobným rámem kartuše mělo být vyryto vročení 1610. Z dob svého dětství (šedesátá léta 20. století) si pamatují, že zřetelně bylo možno rozeznat pouze konečné číslo 10. Dnes je znatelný pouze okraj poslední číslice 0 a i ten zřejmě postupující abrazí také upadne. Tu ale autoři soudobých popisů tohoto kříže vysvětlují jako číslici 9. Může to být tím, že se mnoho historických informací o kříži nedochovalo a že ty dochované mohou být značně zavádějící.

Tomuto popisu kříže lze vytknout jen to, že byla poslední číslice v letopočtu nesprávně přečtena jako 9. Správně má být 0. Celkově správný je odhad stáří kříže, jelikož rokajová kartuše je typologickým znakem pro období 1745 – 1780.

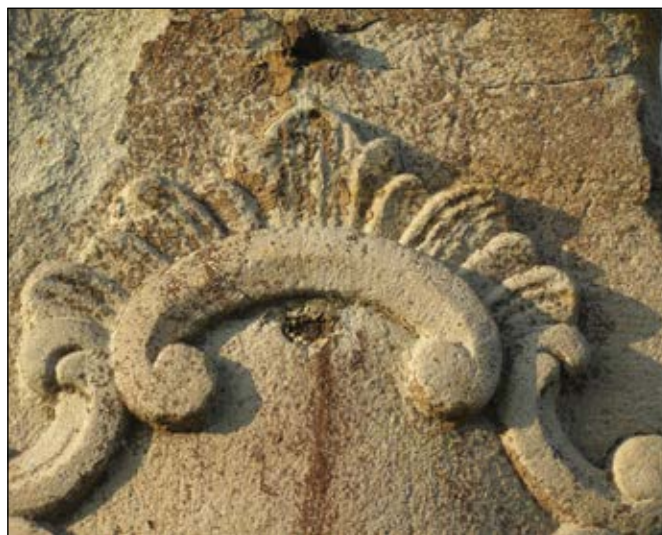
Detail rokaje v horní části kartuše typické pro roky 1745 - 1780

Jen málo lidí v Odrách ví, že nejstarší kamenný kříž na Odersku stojí na Křížové ulici. Staří němečtí obyvatelé o kříži vyprávěli (František Wiltsch, \*1898 – †1977), že je na tomto místě postaven na památku velké povodně v roce 1604 a následné epidemie moru nebo tyfu. Hladina vody měla dosahovat až do výše římsy kříže, na níž stojí sv. Máří Magdaléna. Pod sochou se na čelní straně nachází ozdobná kartuše s vrcholovou rokají, která je typickou ozdobou baroka v rozmezí let 1745 – 1780.

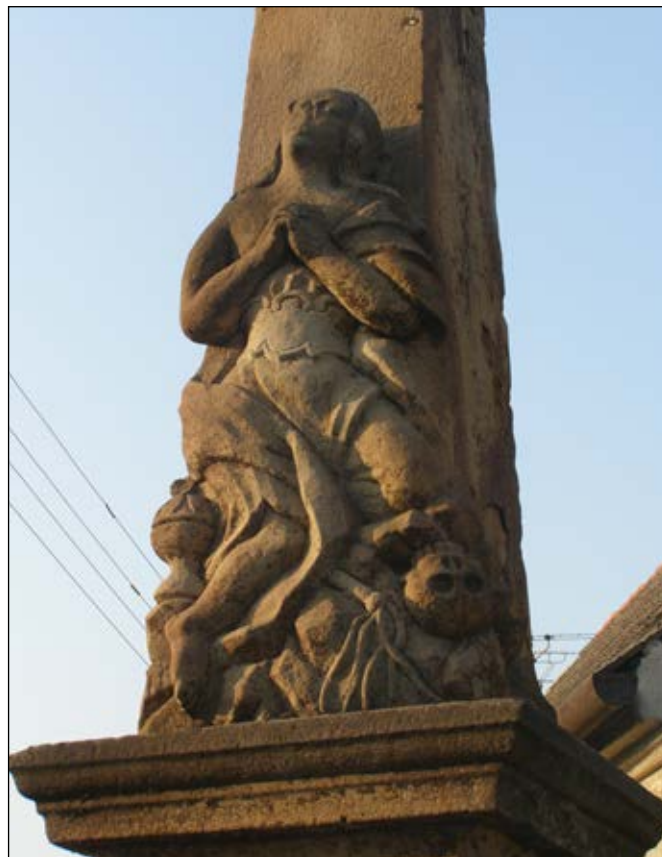
Sv. Máří Magdaléna s atributy pomazání, utrpení a smrti z bočního pohledu

- kamenná podnož: (150 x 125 cm) v: 10 cm
- vlastní komolý kříž
- celková výška: 595 cm
- rustikální kamenný korpus a titul INRI
- podstavec s volutovými rameny a s vyloženou profilovanou korunní římsou
- na čelní stěně podstavce je mírně vydutá slepá rokajová kartuše, na ramenech volut zvonečkový reliéf. Pod kartuší jsou písmena AR\* a nečitelný letopočet ...9
- na dolní části komolého kříže je reliéfní, v kamenech klečící postava sv. Máří Magdaleny s atributy\*\* kalicha, důtkami a lebkou.

\*\* Vytěsané atributy představují: kalich = poslední pomazání, důtky = symbol utrpení a lebka = symbol smrti

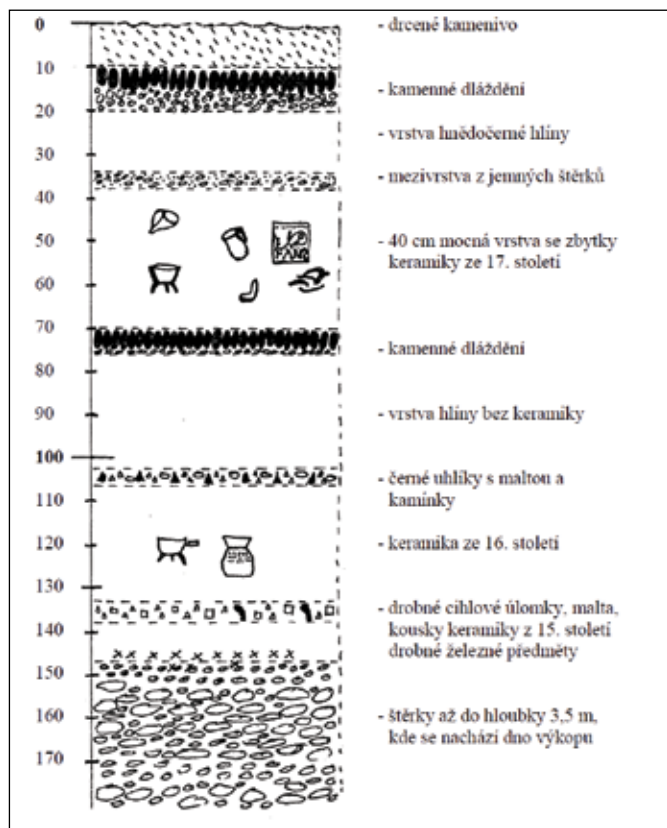
Nákres vrstev v půdním profilu před křížem na Křížové ulici pořizený 9.12.1996 (levý sloupec čísel uvádí hloubku v cm)

Shodou okolností byl v roce 1996 na Křížové ulici vykopán 4 m od kříže 3 m hluboký výkop pro kanalizační přivaděč odvádějící odpadní i dešťové vody na městskou čistírnu odpadních vod na jihovýchodním okraji města. Sběry keramiky a nákras uložení jednotlivých kulturních vrstev jsou velmi zajímavé. Potvrzují, že se touto lokalitou prohnala několikrát nebývale velká povodeň. I člověk, který archeologii nerozumí, by ve výkopu na první pohled rozpoznal dvě historická dláždění původních komunikací oddělených zeminou.

Mladší dláždění se nachází zhruba 20 cm pod asfaltovou vozovkou a je tvořeno kamennou dlažbou z říčních oblázků. Starší spoluobčané si ji mohou pamatovat na náměstí. Kamenná dláždění se ve městě používala zhruba v 19. století. Na Křížové ulici se část takového dláždění dochovala v uličce, která dříve spojovala bývalý Květinový most s ulicí Křížovou a dále pokračovala kolem domu č. 23 prolukou směrem k dnešní ZŠ na Pohořské ulici a dál pak až do Pohoře.

Obě dláždění byla ve výkopu oddělena dalšími vrstvami:

- 20 cm vrstvou hnědočerných povodňových hlín,
- 10 cm vrstvou jemných říčních, šterků,
- 40 cm mocnou vrstvou s větším množstvím keramických střeptů ze 17. století s kousky destrukcí, cihel a malty.

Teprve v hloubce 80 cm (dnes možná již 90 cm) pod dnešním povrchem můžeme najít dlažbu z hranatějších kamenů, která zřejmě představuje vrstvu, za jejíž existence se mohla pověstná povodeň odehrát. Ta obsahuje keramický materiál odpovídající časovému období těsně po roce 1600. Odpovídá tomu nález zeleně glazovaného vrcholového kachle s rostlinným motivem a s částí nápisu YANS. Právě kachle s nápisy jmen se přestaly používat s příchodem baroka. Také nález hrnce s uchem opatřený bílou engobou a pouze vnitřní glazurou dokládá doznívající renesanci, kdy bylo glazování stále drahou záležitostí.

Pod druhým dlážděním se nachází až do hloubky 100 cm humózní vrstva povodňových hlín naznačujících další povodeň (nebo povodně). Ještě hlouběji leží vrstva s uhlíky dokládající nějaký větší požár a pod ní vrstva zásepů s keramikou. Výše se nachází povodňový horizont s keramikou z první poloviny 16. století a pod ním (zhruba ve 140 cm hloubce) leží vrstva zásepů s keramikou z 15. století. Povodňový půdní horizont s keramikou plně odpovídá známé velké povodni v roce 1555. Tento laický průzkum dokládá, že Křížová ulice byla osídlena již v 15. století.

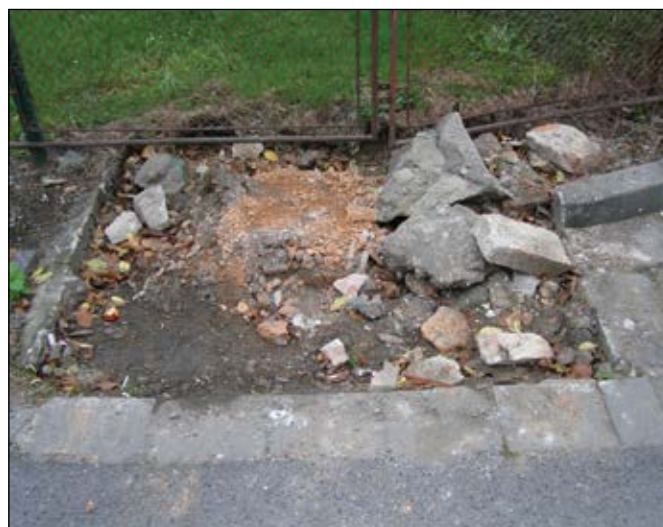
Základ kříže po jeho demontáži 30.11.2013

Po demontáži poškozeného kříže byl obnažen základ podstavy kříže. Uprostřed obnaženého základu kříže tvořeného udusáným kamenivem byl patrný čtvercový otvor v zemi zazděný cihlami o rozměru 28 x 14 cm užívanými v baroku a rozbitými střešními taškami s kulatým zakončením. Jako pojiva bylo užito kvalitní vápenné malty. Tato skutečnost potvrzuje domněnku, že nejdříve na tomto místě stál dřevěný povodňový kříž a teprve až se na něm podepsal zub času, byl nahrazen křížem z pískovce. Tak by se dala vysvětlit nesrovnalost s datem povodňové události (r. 1604) s typologií barokního kříže, který zde byl nejpravděpodobněji postaven roku 1770. Zhruba mezi léty 1760 a 1780 byla totiž dokončována dostavba této části města do nynější podoby pod názvem Neumarkt – Nový Trh.

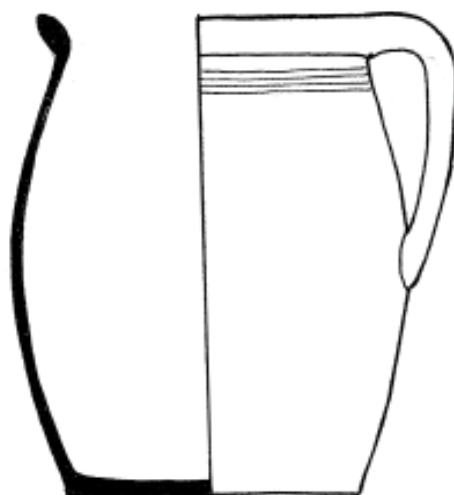
Nákres hrnce s uchem, bílá engoba, okraj zel. glazura - zač. 17. stol.

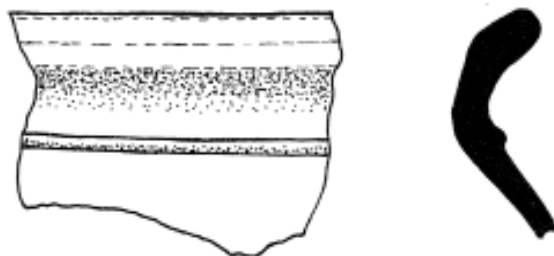
Nákres části okraje keramického hrnce ze 16. století

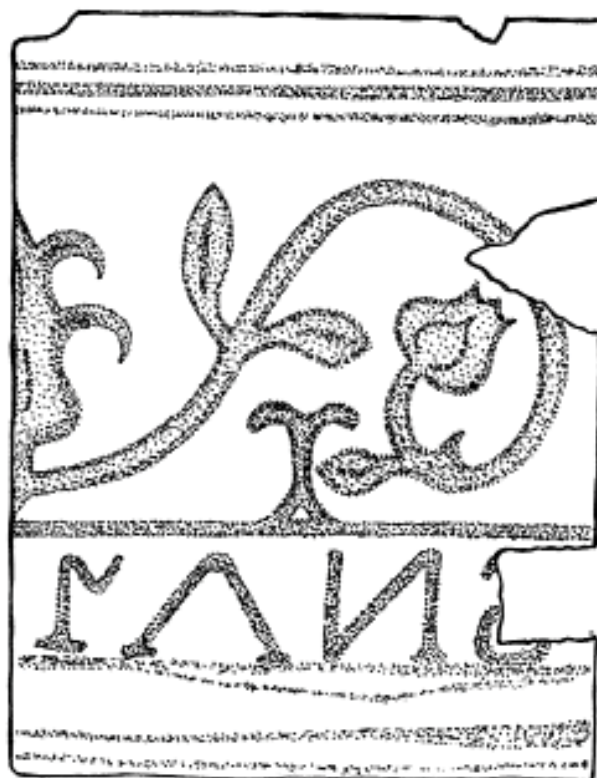
Rozvinutý nákras výzdoby vrcholového kachle s nápisem YANS, zelená glazura, zač. 17. stol
